PLAKA	16NDG83		
ŞASE NO	NM435600006D37119		
MOTOR NO	552680362981302		
MARKA	Fiat		
MODEL (CİNSİ)	Fiat Egea		
ÜRETİM YILI (TARİHİ)	2016		
1. Tescil Tarihi	30.06.2016	Tescil Tarihi	30.06.2016
ARAÇ YAKIT CİNSİ	Benzin		
YİTES TİPİ	Otomatik

ARAÇ DOSYA EKSPERTİZ RAPORU

MOTOR EKSPERTİZ VE CHECK-UP RAPORU

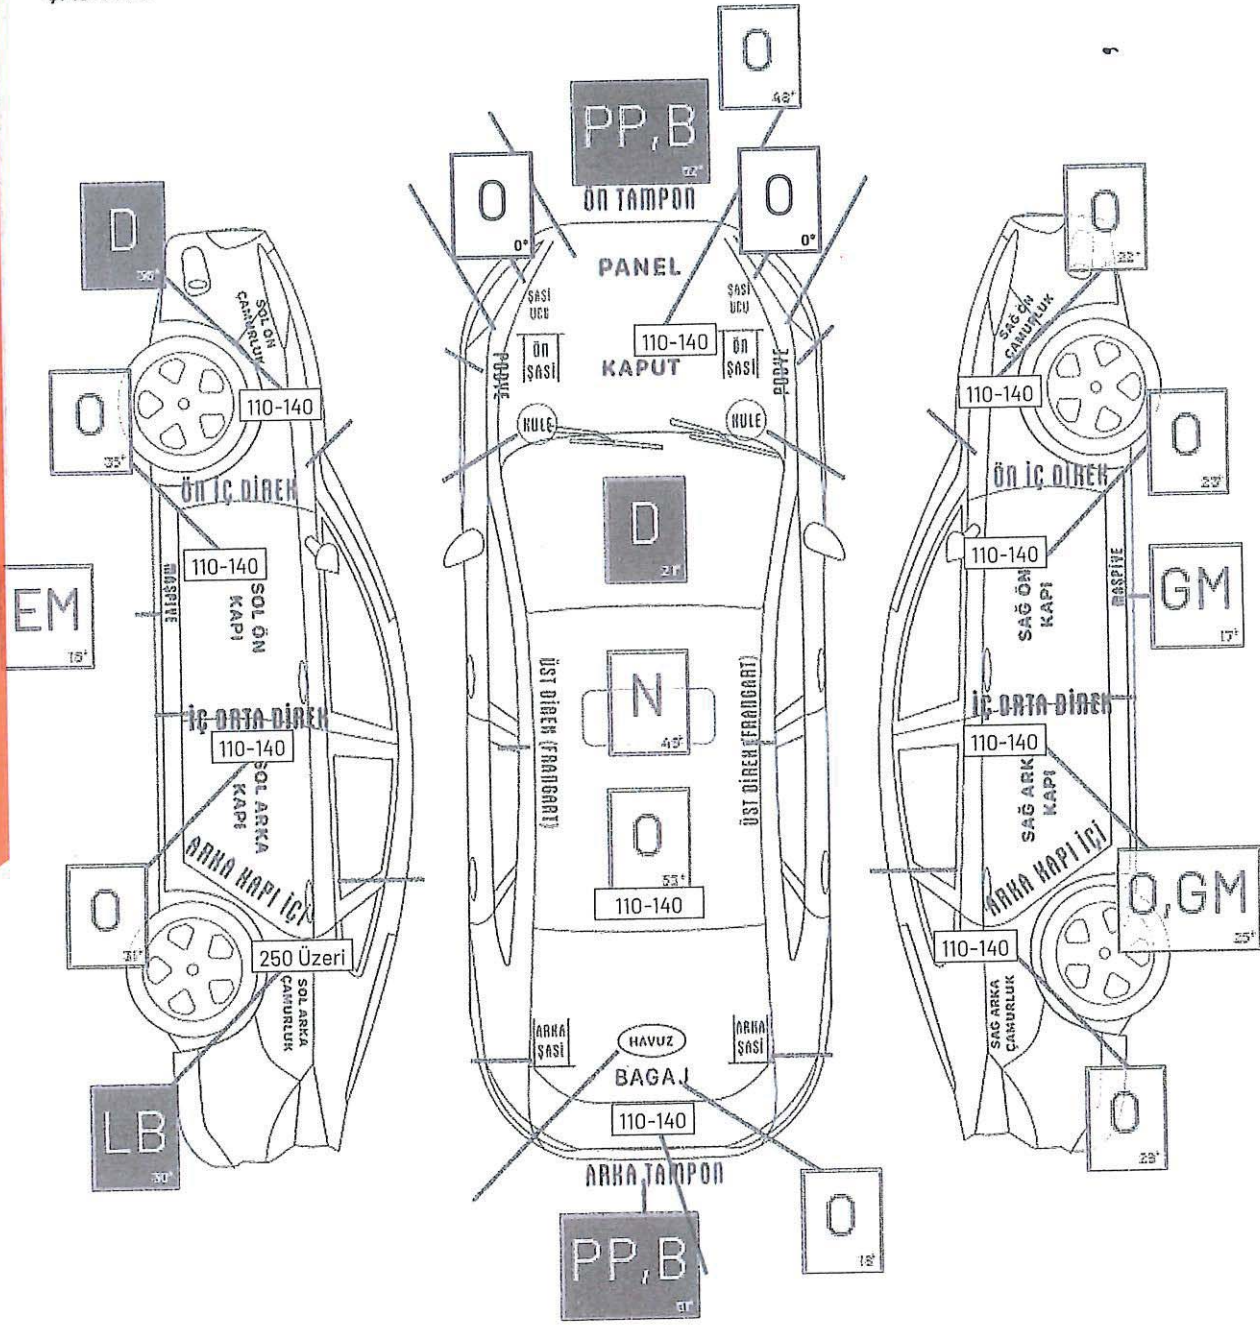
30 Sol Arka - Çamurluk	😊 Lokal Boyalı	: 250 Üzeri μ (mikron)
36 Sol Ön - Çamurluk	😞 Değişim	: 110-140 μ (mikron)
26 Sağ Arka - Kapı	😊 Orijinal, Göçük Mevcut	: 110-140 μ (mikron)
21 Ön - Cam	😊 Değişim	
17 Sağ Marşbiyel	😊 Göçük Mevcut	
16 Sol Marşbiyel	😊 Ezik Mevcut	
53 Araçta Noktasal Ezik-Çizik Mevcut mu? Fotoğraf	😞 Evet	
52 Ön Tampon	😊 Plastik Parça, Boyalı	
51 Arka Tampon	😊 Plastik Parça, Boyalı	
55 Ön Panjur	😊 Sorunsuz	
54 Tavanda Ezik-Göçük Mevcut mu?	😊 Hayır	
50 Tavan	😊 Orijinal	: 110-140 μ (mikron)
49 Tavan Tipi	😊 Normal	
48 Ön Kaput	😊 Orijinal	: 110-140 μ (mikron)
47 Sol Ön - Şasi	😊 Orijinal	
46 Sağ Ön - Şasi	😊 Orijinal	
45 Sol Ön - Podye Saçı	😊 Orijinal	
44 Sağ Ön - Podye Saçı	😊 Orijinal

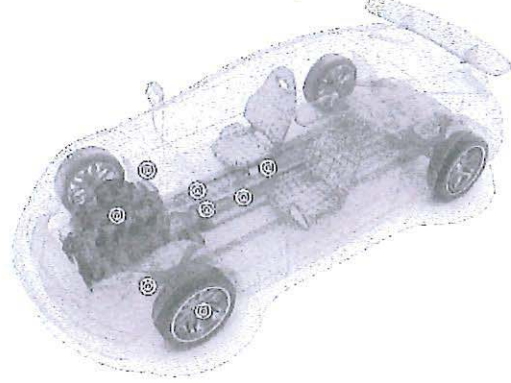
BCM (Gvde Kontrol Modülü)
B145F-01 Sa arka grup sivileri - Genel Elektrik Arızası Saklandı
ECM (Motor Kontrol Modülü)
P0139-00 Aaı ynde lambda sondası - Sinyal düşük zaman <minimum Saklandı
ESM (Electronic Shifter Module)
PAM (Park Yardımcı Modül)
ABS (Anti-lock Braking System)
TCM (Transmission Control Module)
ETM (Telematik Elence Modülü)
ORC(Occupant Restraint)
HVAC (Heating Ventilation Air-conditioning and Cooling)
IPC (Gsterge Panosu Grubu)
EPS (Elektrikli Hidrolik Direksiyon)

△ 1 Motor Beyin Elektroniklerinde
Arıza Kaydı Var mı?

Var
