İŞ EMRİ / ARAÇ KABUL / TESLİM / BİLGİ FORMU

PLAKA 16AER892  
ŞASI NO VF1RFB00762282389  
MOTOR NO K9KG657R65713  
MARKA Renault  
MODEL (CİNSİ) MEGANE  
ÜRETİM YILI (TARİHİ) 2019  
İlk Tescil Tarihi 03.05.2019 Tescil Tarihi 03.05.2019  
ARAÇ YAKIT CİNSİ Dizel  
VİTES TİPİ Otomatik

## ARAÇ DOSYA EKSPERTİZ RAPORU

## MOTOR EKSPERTİZ VE CHECK-UP RAPORU

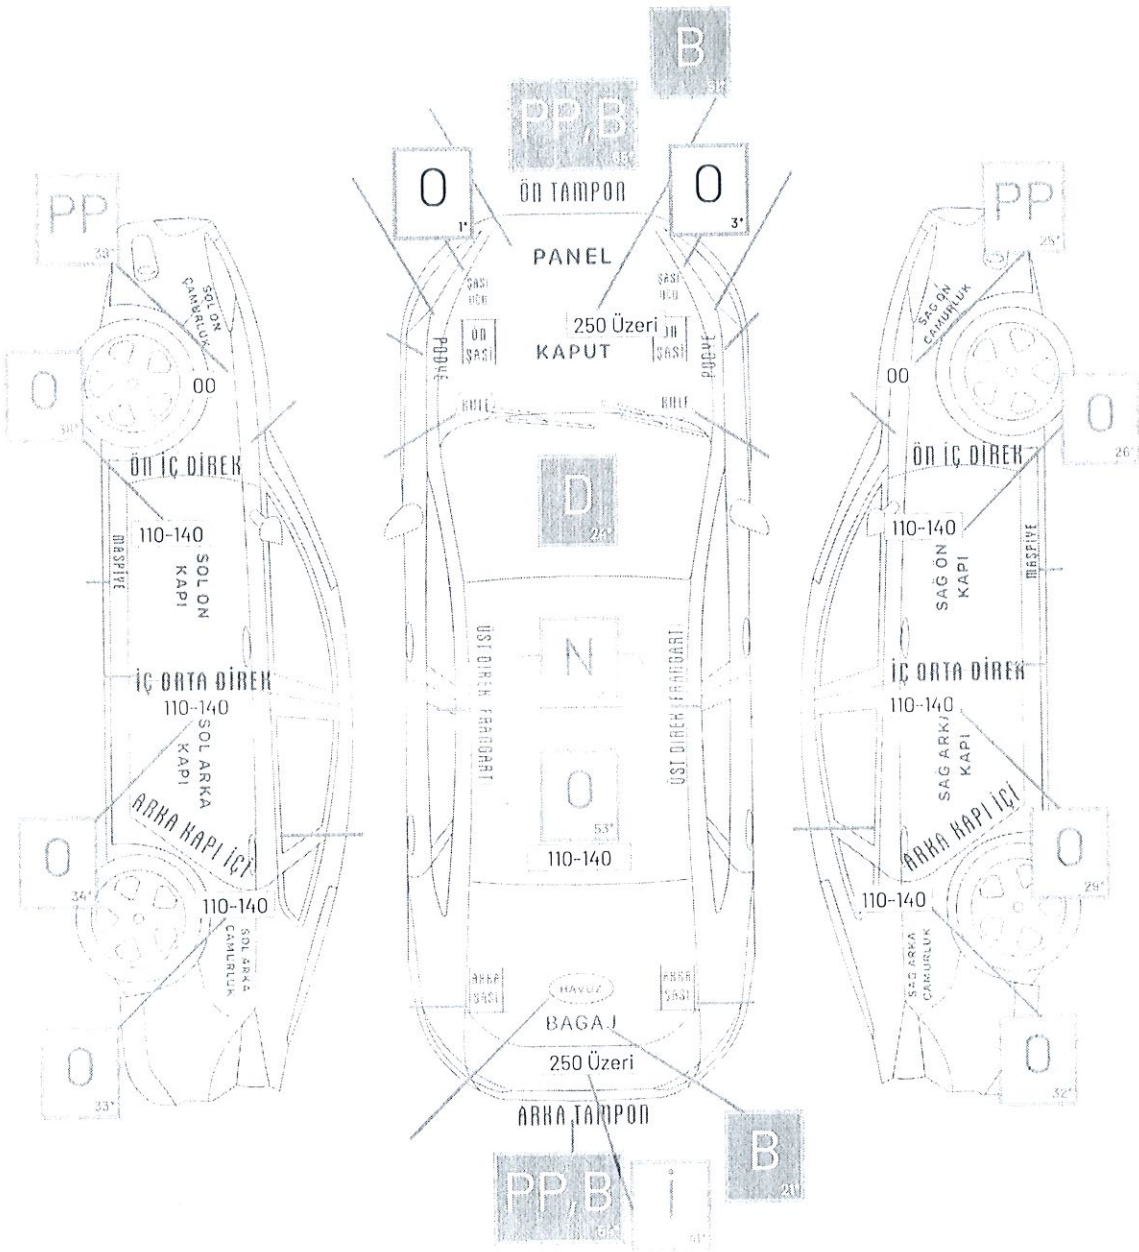
İ: İşlemliler B: Boyalı PP: Plastik Parça D: Değişim O: Orijinal N: Normal

Not: \* Bu sayfada sadece hatalı/işlemlili noktalar gösterilmiştir. Diğer parça durumları ve mikron değerleri bir sonraki sayfada detaylı olarak verilmektedir.
