PLAKA	16NDG83		
ŞASE NO	NM435600006D37119		
MOTOR NO	552680362981302		
MARKA	Fiat		
MODEL (CİNSİ)	Fiat Egea		
ÜRETİM YILI (TARİHİ)	2016		
1. Tescil Tarihi	30.06.2016	Tescil Tarihi	30.06.2016
ARAÇ YAKIT CİNSİ	Benzin		
YİTES TİPİ	Otomatik

ARAÇ DOSYA EKSPERTİZ RAPORU

MOTOR EKSPERTİZ VE CHECK-UP RAPORU

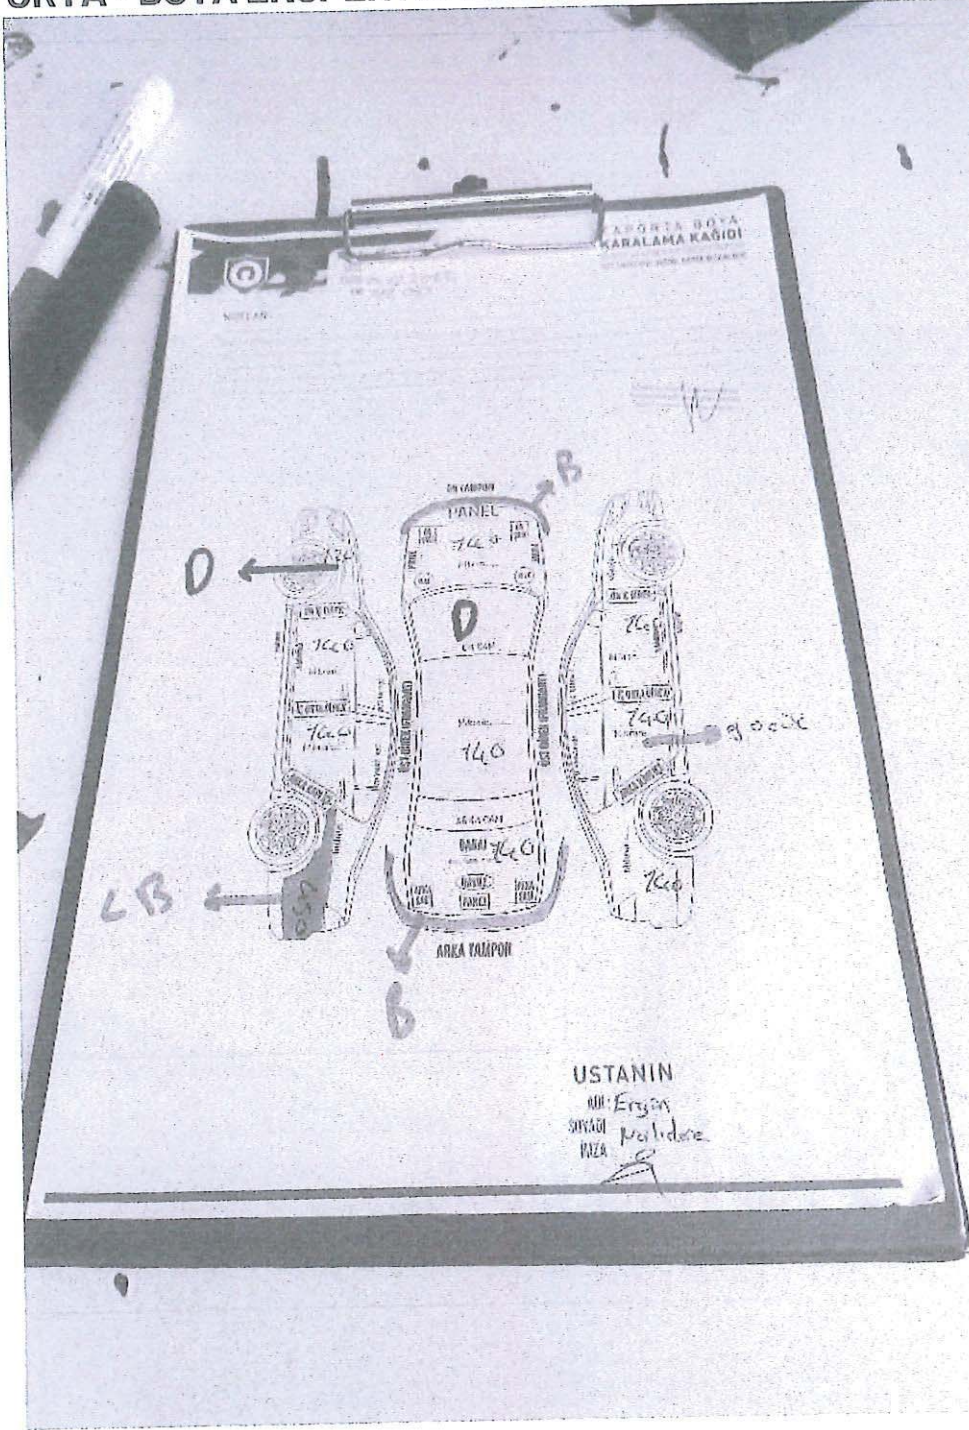
KAPORTA - BOYA EKSPERTİZ VE CHECK-UP KARALAMA KAĞIDI

30 Sol Arka - Çamurluk	😊 Lokal Boyalı	: 250 Üzeri μ (mikron)
36 Sol Ön - Çamurluk	😞 Değişim	: 110-140 μ (mikron)
26 Sağ Arka - Kapı	😊 Orijinal, Göçük Mevcut	: 110-140 μ (mikron)
21 Ön - Cam	😊 Değişim	
17 Sağ Marşbiyel	😊 Göçük Mevcut	
16 Sol Marşbiyel	😊 Ezik Mevcut	
53 Araçta Noktasal Ezik-Çizik Mevcut mu? Fotoğraf	😞 Evet	
52 Ön Tampon	😊 Plastik Parça, Boyalı	
51 Arka Tampon	😊 Plastik Parça, Boyalı	
55 Ön Panjur	😊 Sorunsuz	
54 Tavanda Ezik-Göçük Mevcut mu?	😊 Hayır	
50 Tavan	😊 Orijinal	: 110-140 μ (mikron)
49 Tavan Tipi	😊 Normal	
48 Ön Kaput	😊 Orijinal	: 110-140 μ (mikron)
47 Sol Ön - Şasi	😊 Orijinal	
46 Sağ Ön - Şasi	😊 Orijinal	
45 Sol Ön - Podye Saçı	😊 Orijinal	
44 Sağ Ön - Podye Saçı	😊 Orijinal
